AktSyst

Vývoj systému aktivní kapoty automobilu s ohledem na rozmanitost lidské populace a implementace biomechanického modelu lidského těla

Kód projektu: TA04030689

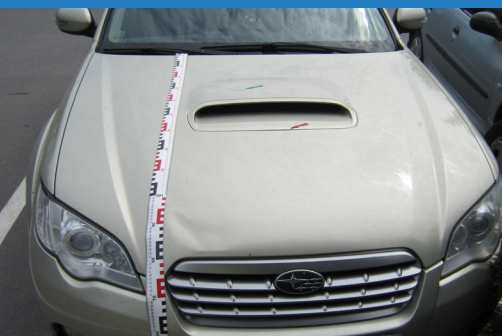
ohledání vozidla z venku

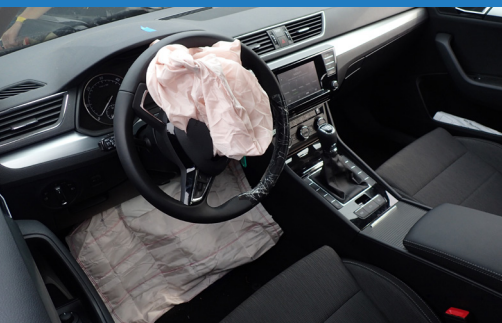
ohledání vozidla zevnitř
